LOCALIZACIÓN: La Viñuela

DOCUMENTACIÓN FOTOGRÁFICA-DETALLES

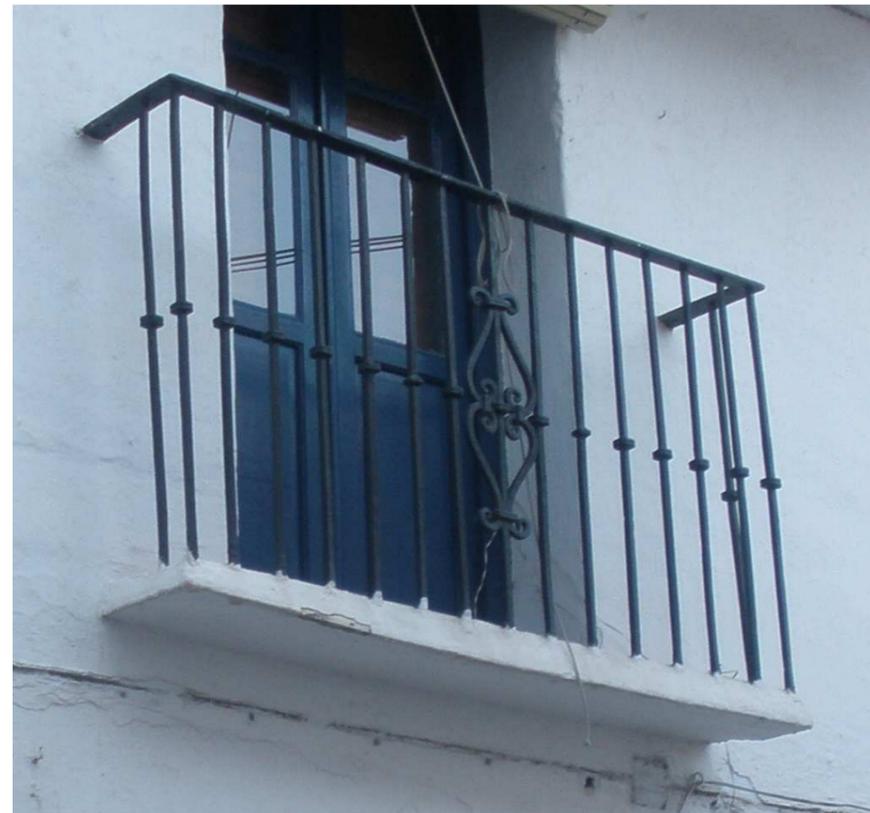
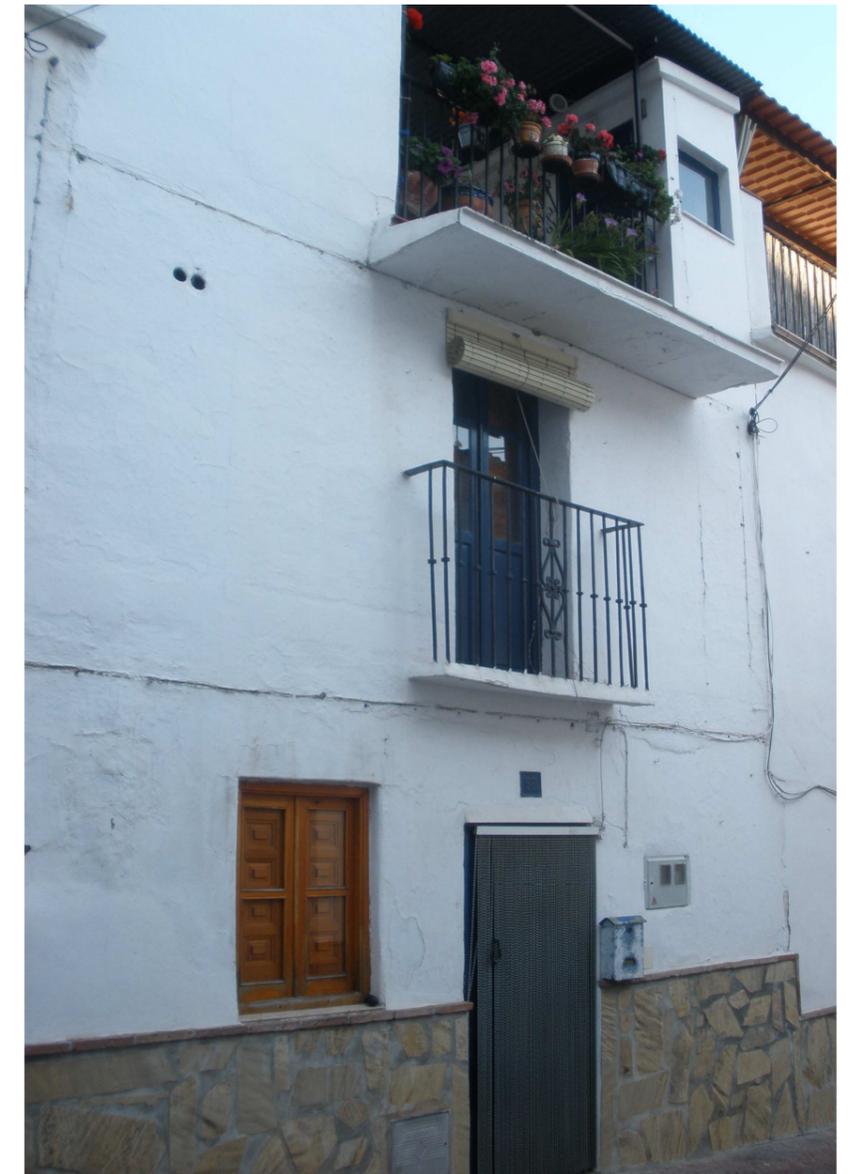
3E.11

ESTADO DE CONSERVACIÓN: muy bueno

OBSERVACIONES: La terraza constituye una gran alteración de la tipología tradicional de la localidad, al igual que el zócalo de aplacado de piedra, por lo que se recomienda su eliminación y restitución de la cubierta inclinada de teja curva.

DESCRIPCIÓN: Vivienda unifamiliar entre medianerías de bajo más una planta de altura cuya fachada se articula en torno a un eje de vanos adintelados dispuestos con regularidad. Sobre el acceso, se sitúa un balcón de forja de cuadradillo y junto a él una ventana. Un zócalo de aplacado de pizarra recorre toda la facha, quedando el resto de la superficie enalada en color blanco. La cubierta es plana consistente en una terraza con un gran voladizo.

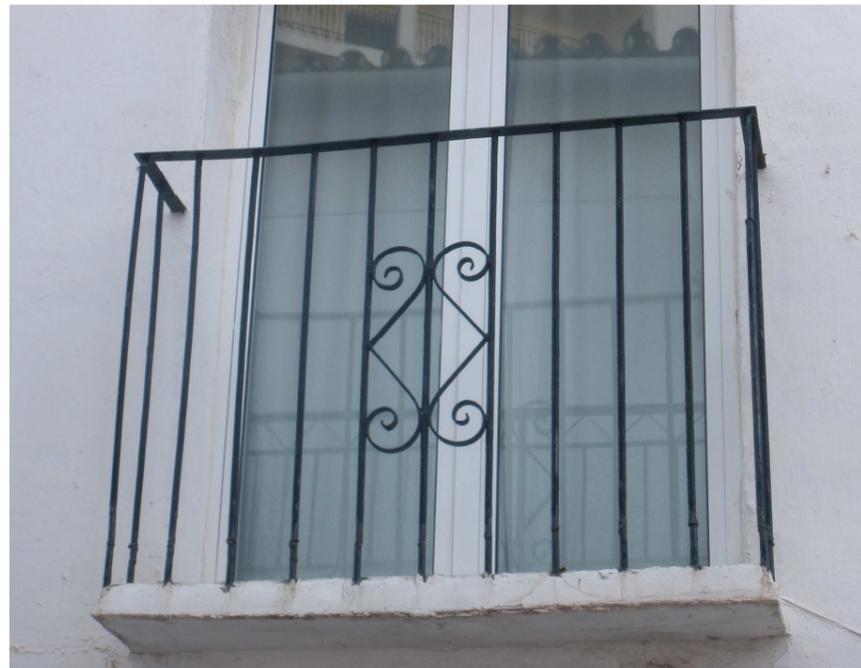
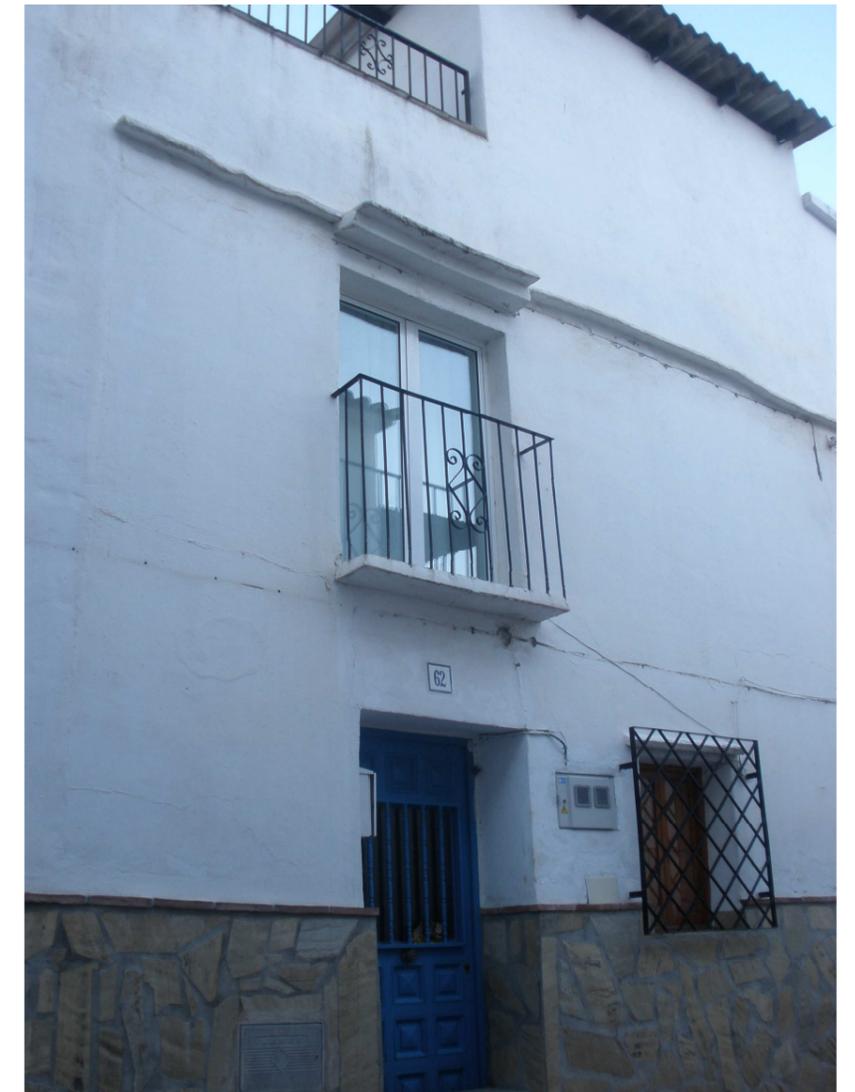
3E.12

ESTADO DE CONSERVACIÓN: bueno

OBSERVACIONES: La terraza y el zócalo de aplacado de pizarra desvirtúa la imagen original de la construcción. Se aconseja eliminarlos y restablecer la cubierta inclinada de teja curva.

DESCRIPCIÓN: Vivienda unifamiliar entre medianerías de bajo más una planta de altura cuya fachada se articula en torno a dos ejes. Junto al vano de acceso, se sitúa una ventana con rejería de diseño actual y sobre el mismo se sitúa el balcón de fundición. La cubierta es plana con una terraza techada con chapa metálica. . Un zócalo de aplacado de pizarra recorre toda la fachada, quedando el resto de la superficie en color blanco.

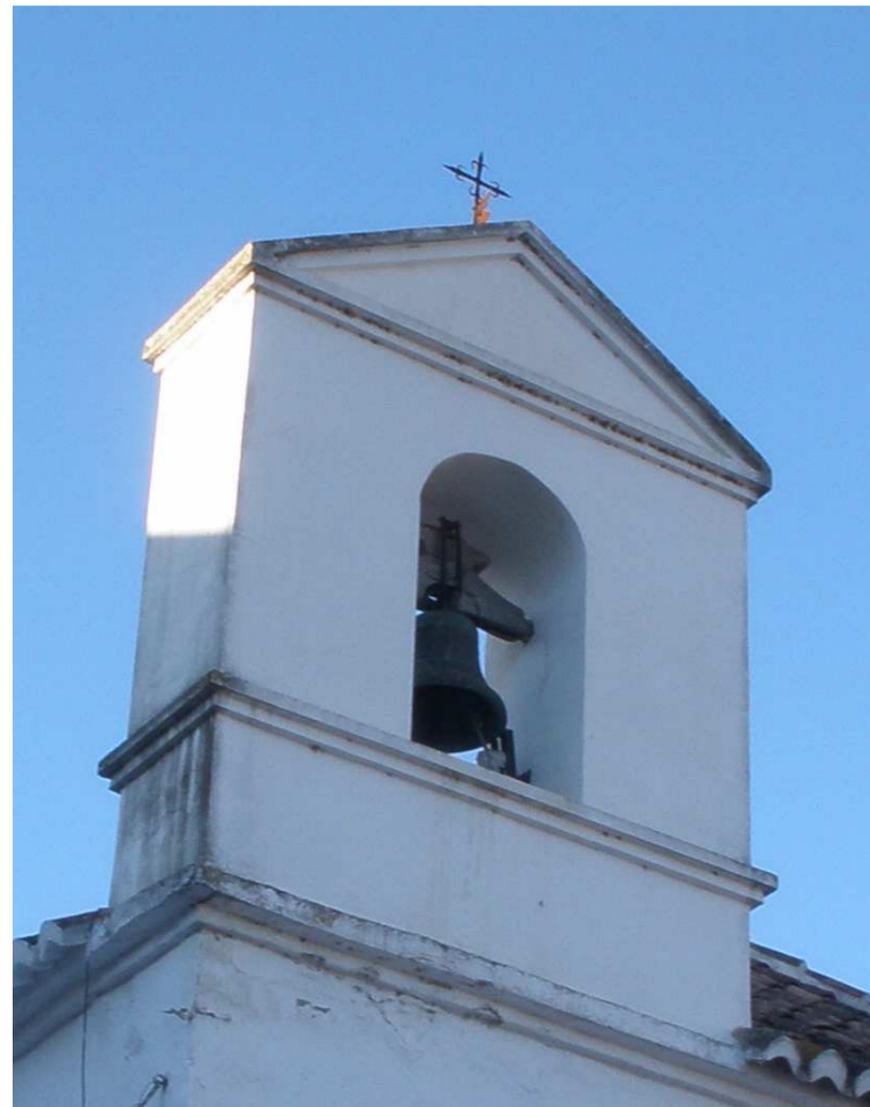
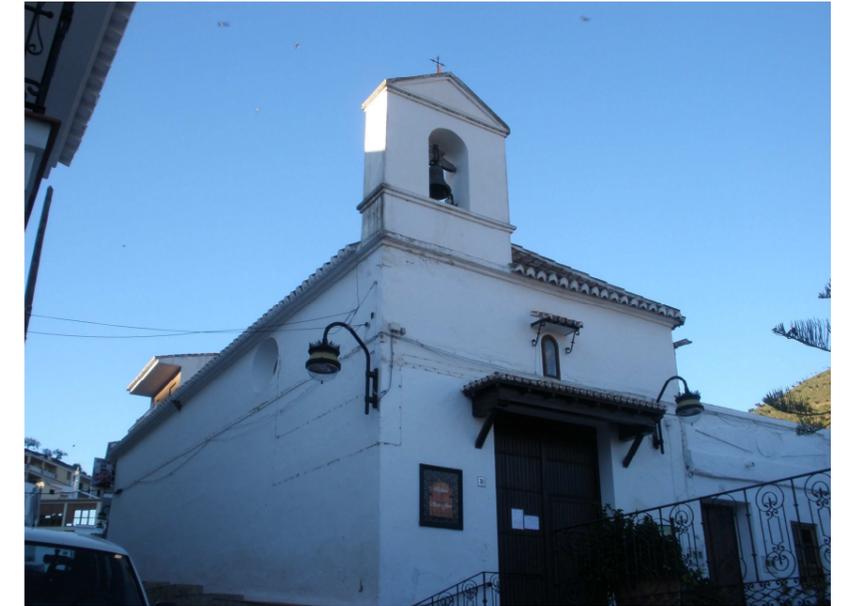
1E. 13

ESTADO DE CONSERVACIÓN: Muy bueno

DESCRIPCIÓN: Iglesia de máxima simplicidad estructural. Posee una sola nave rectangular, cubierta con armadura de madera de par y nudillo con lima bordón y tirantes sin lazo empotrados en el muro.

En el exterior, posee una pequeña espadaña situada en el lado izquierdo de la fachada, coronada por un frontón triangular y arco de medio punto para contener la campana. El acceso se realiza por un vano adintelado sobre el que se sitúa una pequeña hornacina con la imagen de San José.

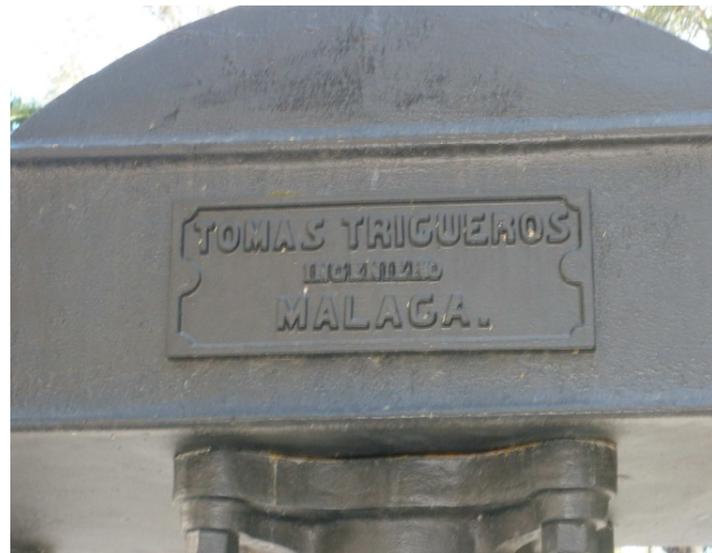
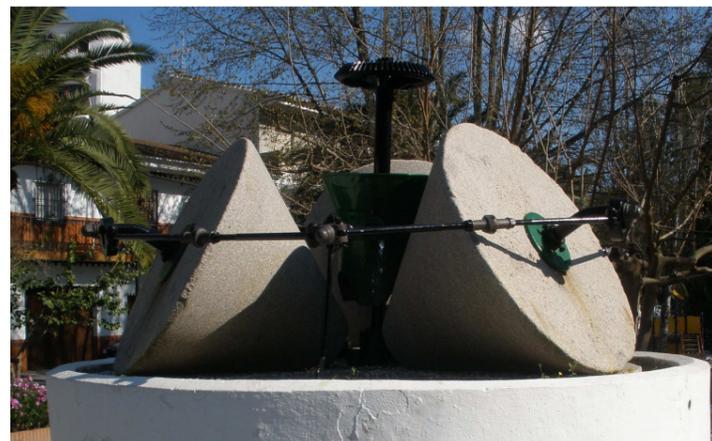
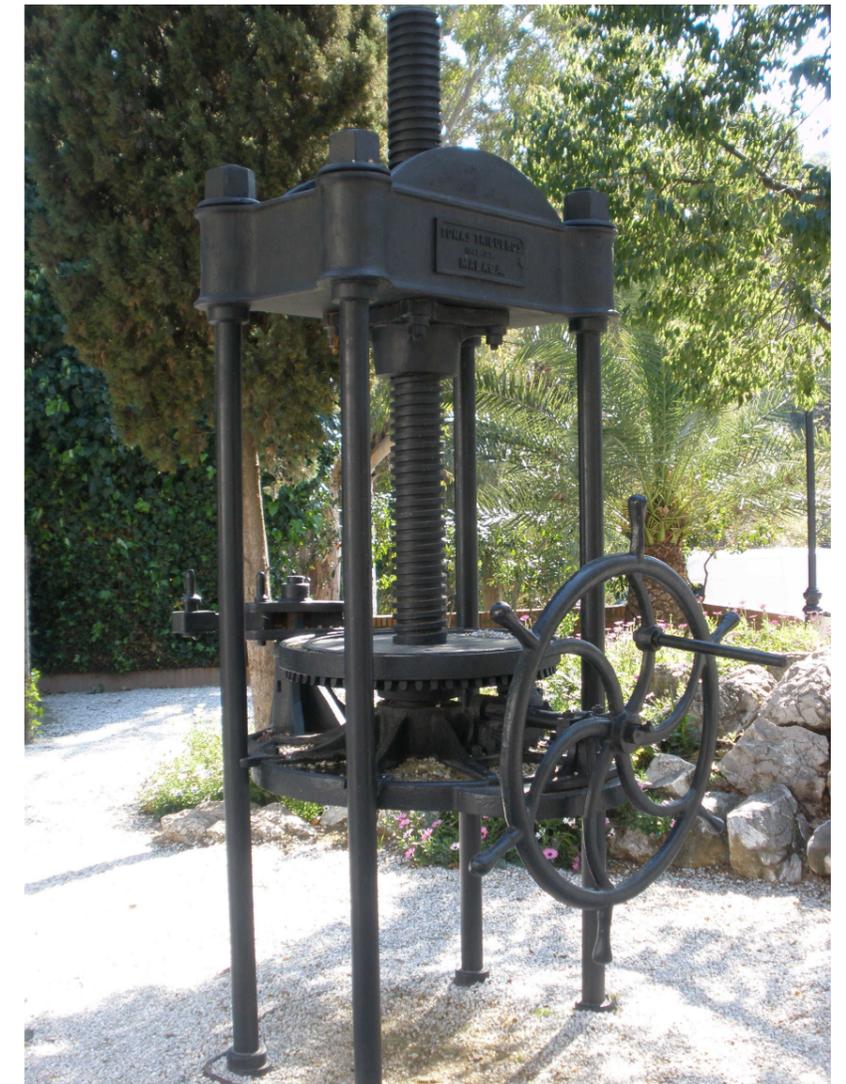
1E.14

ESTADO DE CONSERVACIÓN: muy bueno

OBSERVACIONES: El emplazamiento en la vía pública empeora las condiciones de conservación. Su lugar adecuado es un museo donde se explique la función de este molino y tenga una conservación y puesta en valor adecuada.

DESCRIPCIÓN: Elementos para la molturación del aceite. El molino, con tres muelas troncocónicas, se utilizaba para la primera molturación. Sobre las mismas, se encuentra la tolva metálica donde se depositaban las aceitunas para que fuesen cayendo. Dicho molino era de sangre. La prensa hidráulica, se utilizaba para la segunda molturación, que tras poner los capachos con aceituna debajo, se giraba la prensa para extraer el aceite.

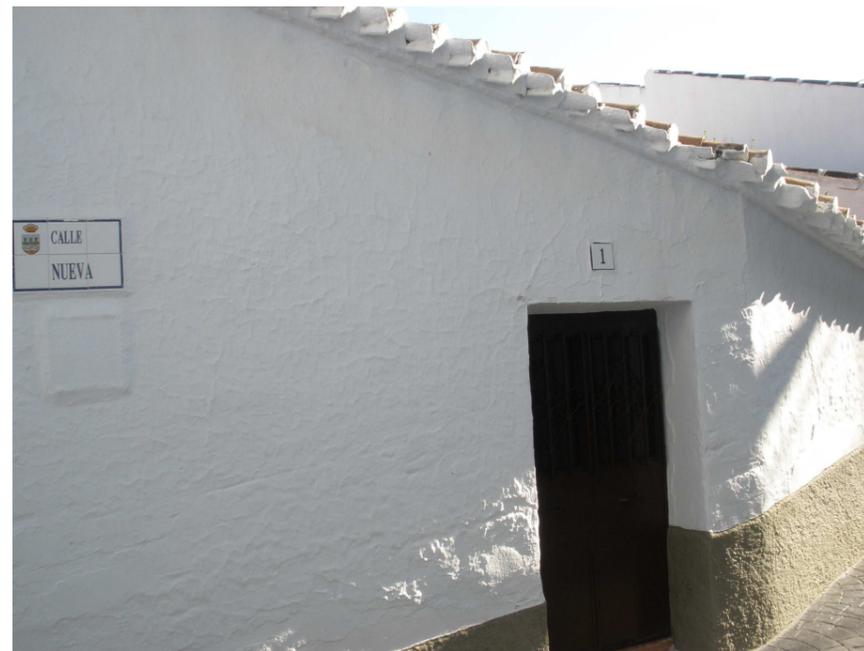
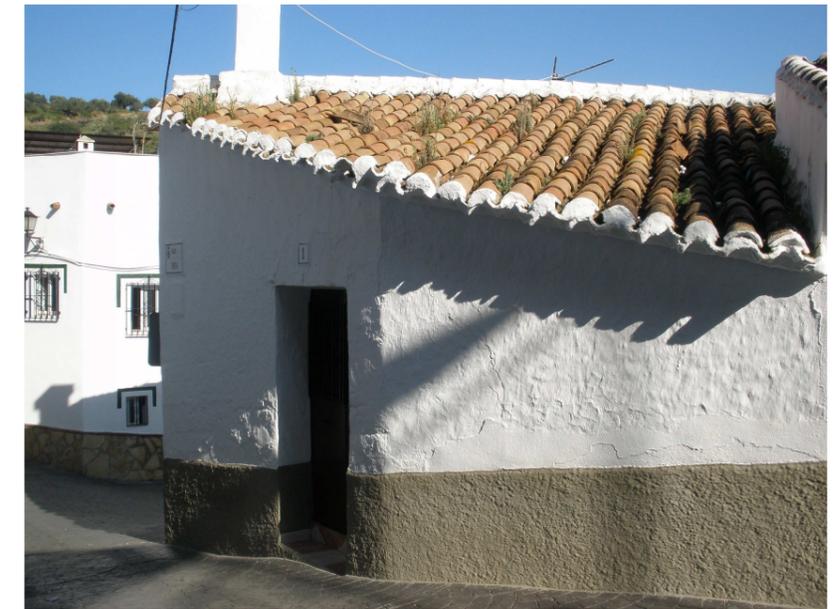
3E.15

ESTADO DE CONSERVACIÓN: muy bueno

OBSERVACIONES: El zócalo abujardado altera la imagen de la construcción, por lo que se aconseja eliminarlo.

DESCRIPCIÓN: Vivienda unifamiliar de planta baja en esquina con paramento curvo adaptándose a ella. Posee tan sólo un vano, el acceso. Cubierta inclinada de teja cerámica curva con un alero oblicuo sobre la línea del suelo. Un zócalo abujardado pintado en color gris recorre toda la fachada, mientras que el resto del paramento se encuentra enlucido a la cal en color blanco

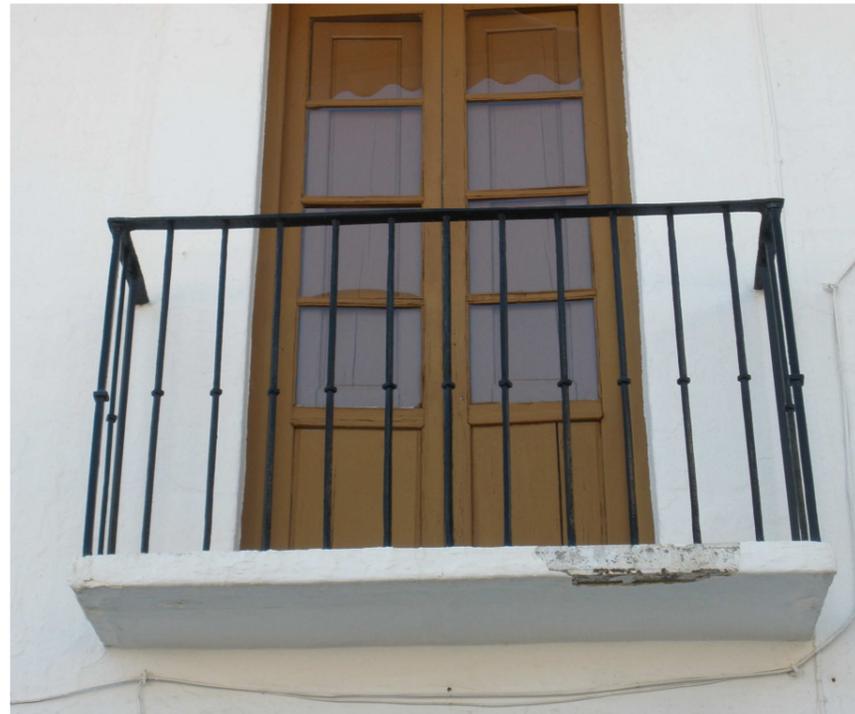
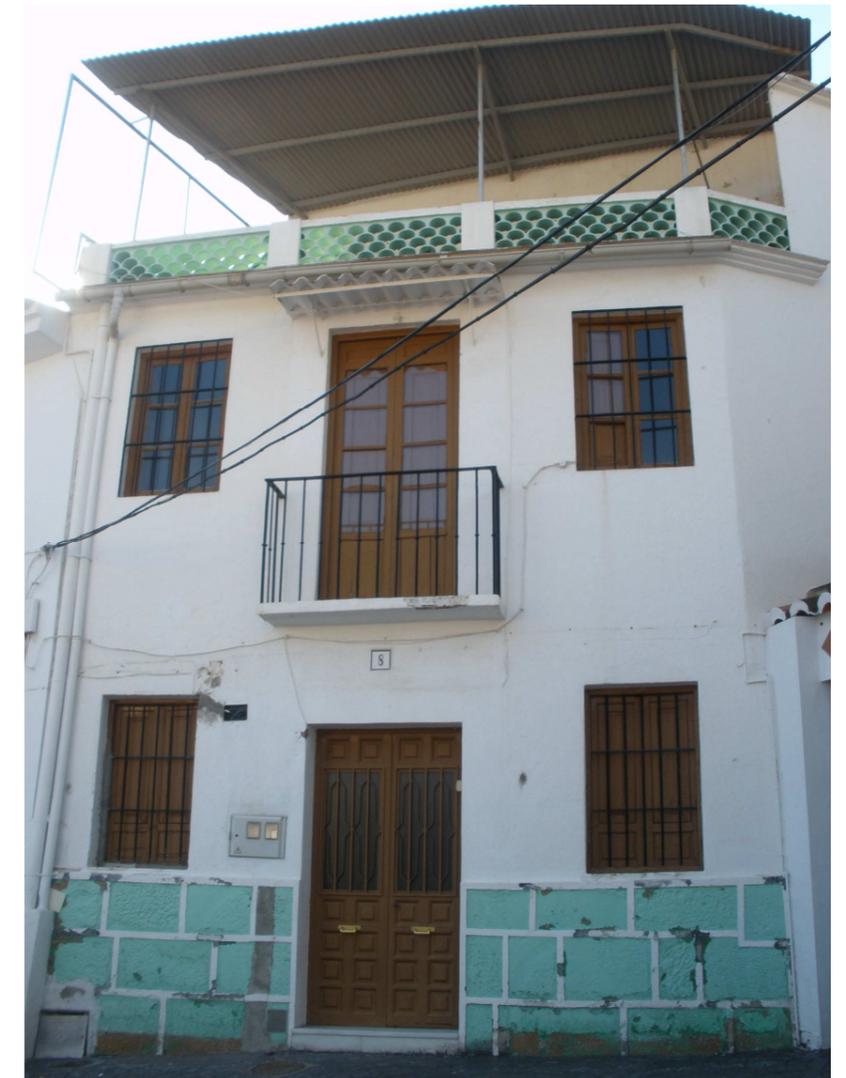
3E.16

ESTADO DE CONSERVACIÓN: bueno

OBSERVACIONES: El zócalo y terraza alteran la tipología propia de la localidad. Se aconseja su eliminación y restitución de la cubierta inclinada de teja cerámica curva o el retranqueado de la terraza.

DESCRIPCIÓN: Vivienda unifamiliar entre medianerías de bajo más una planta de altura cuya fachada se articula en torno a tres vanos adintelados dispuestos con regularidad y simetría. En el centro se emplaza el vano de acceso, con doble puerta. A ambos lados, sendas ventanas con rejas de fundición de tubo. En la planta superior se disponen un balcón central de forja de cuadradillo y ventanas con rejas de fundición de tubo igualmente. Un zócalo de baldosas de gres recorre toda la fachada, mientras que el resto del paramento se encuentra enlucido a la cal en color blanco. La cubierta es plana, donde se encuentra una terraza cubierta con chapa metálica.

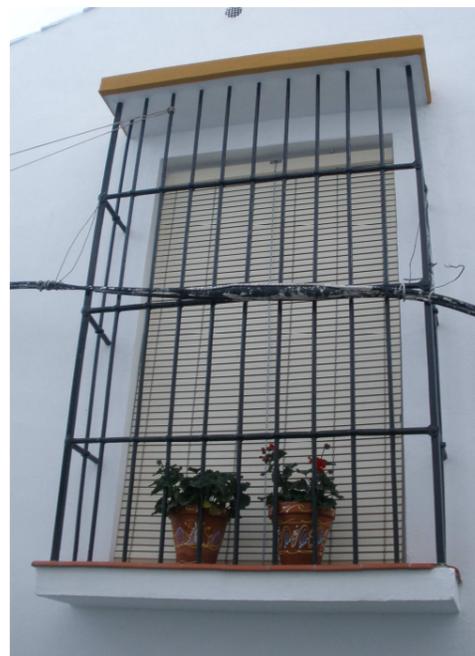
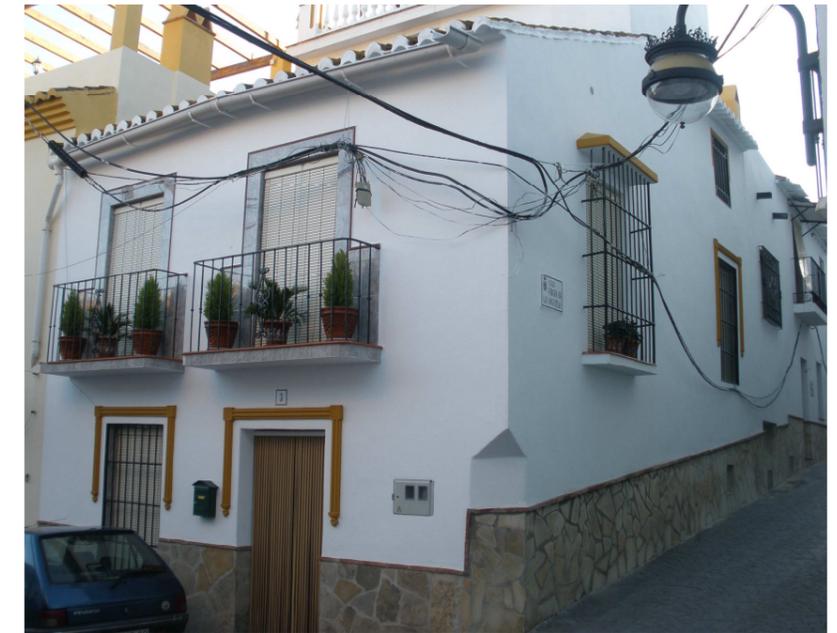
3E.17

ESTADO DE CONSERVACIÓN: muy bueno

OBSERVACIONES: El zócalo y los recubrimientos de baldosas de gres de los balcones desvirtúan la imagen original de la construcción. Se aconseja su eliminación.

DESCRIPCIÓN: Vivienda unifamiliar en esquina de bajo más uno. En el extremo derecho de la fachada se dispone un eje de vanos integrado por el de acceso, en el bajo, y un balcón de fundición de tubo. En el lado izquierdo de la fachada se sitúa en el bajo una ventana con rejería de fundición de tubo y encima un balcón igual que el anterior. En la fachada lateral se dispone de forma irregular distintos vanos con rejería de fundición de tubo, destacando la de cierre vertical con guardapolvo.

Un zócalo aplacado de pizarra recorre ambas fachadas, mientras que el resto del paramento se encuentra enlucido a la cal en color blanco. La cubierta es a dos aguas con teja cerámica curva

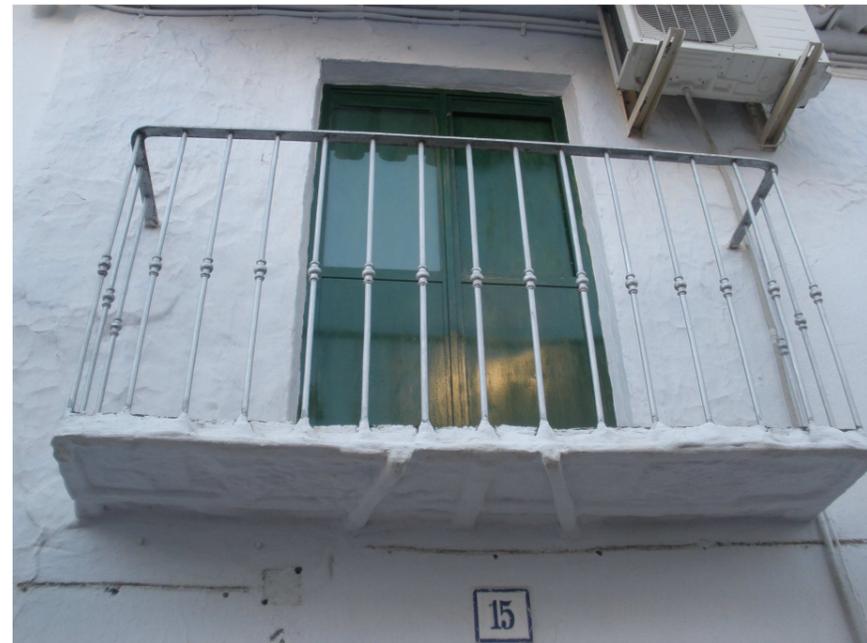
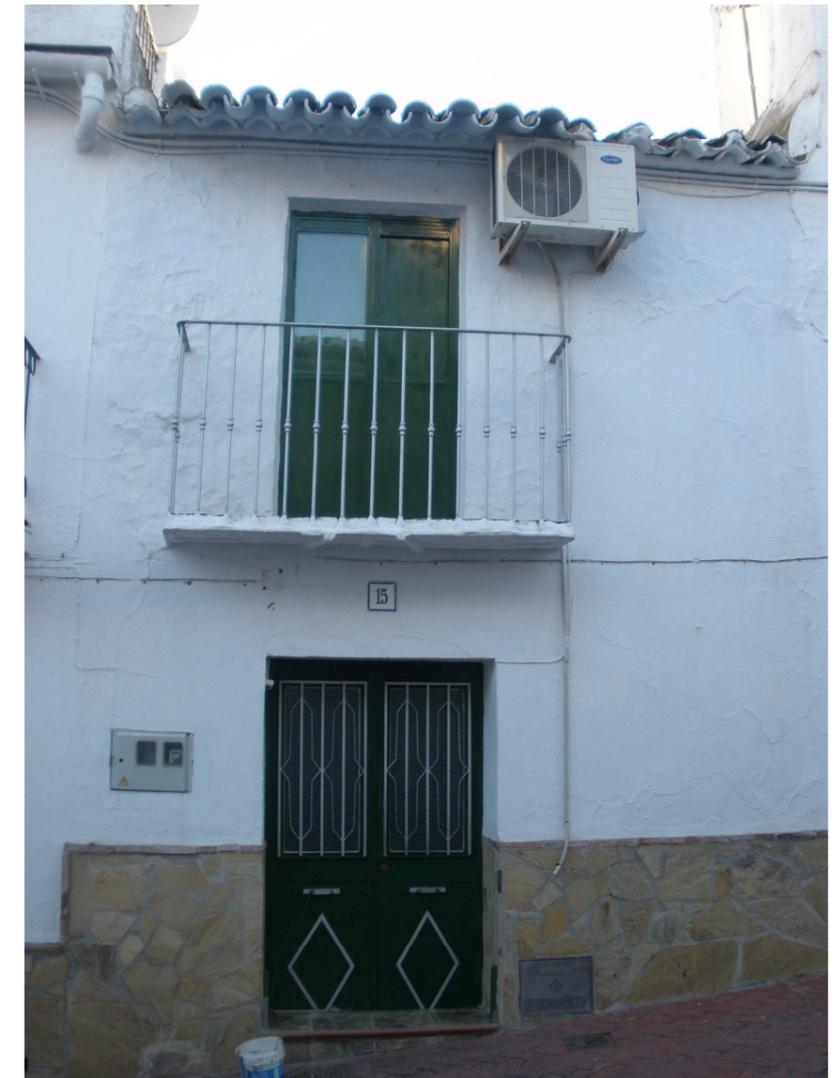
3E.18

ESTADO DE CONSERVACIÓN: muy bueno

OBSERVACIONES: Se aconseja eliminar el zócalo de aplacado de pizarra por alterar la tipología de vivienda tradicional de la localidad. De igual modo, la maquinaria del aire acondicionado se aconseja colocar en un lugar menos visible por suponer un gran impacto visual.

DESCRIPCIÓN: Vivienda unifamiliar entre medianerías de bajo más una planta de altura cuya fachada se articula en torno a un solo eje de vanos adintelados dispuestos con regularidad. Sobre el acceso, se sitúa un balcón de fundición de tubo. Un zócalo de aplacado de pizarra recorre toda la facha, quedando el resto de la superficie enlucida en color blanco. La cubierta es de teja cerámica curva.

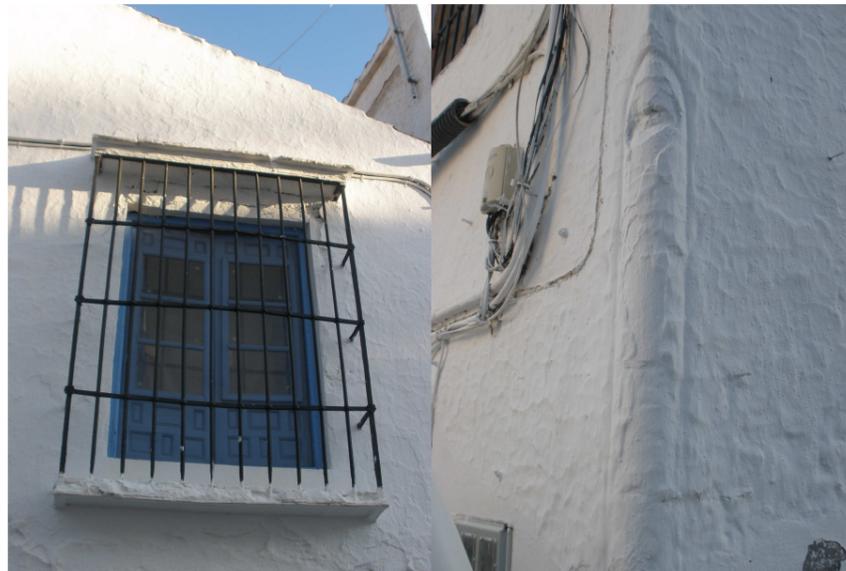
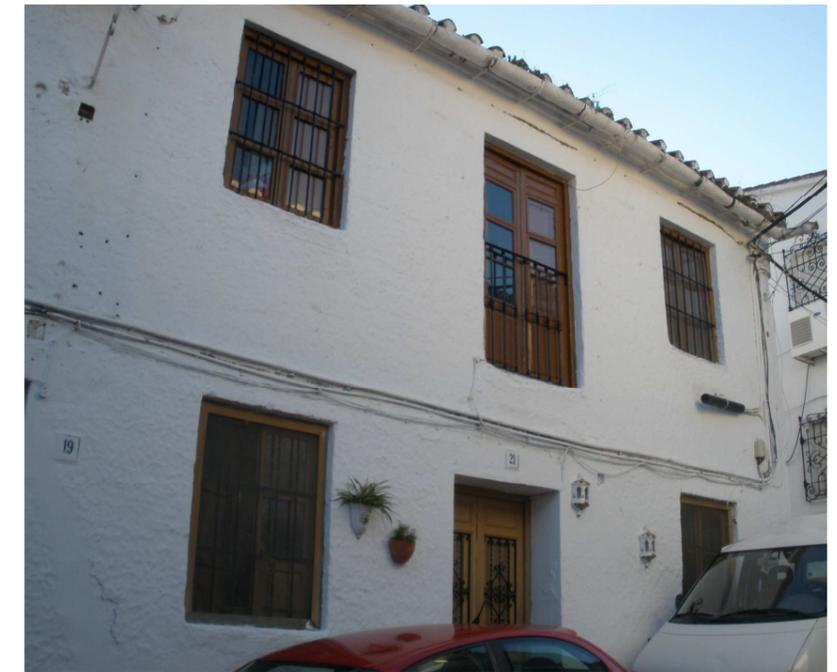
3E.19

ESTADO DE CONSERVACIÓN: muy bueno

OBSERVACIONES: Se encuentra en un estado de conservación excepcional.

DESCRIPCIÓN: Vivienda unifamiliar en esquina de bajo más uno de altura cuya fachada se articula en torno a tres ejes de vanos adintelados dispuestos con regularidad y simetría. En el centro se emplaza el vano de acceso. A ambos lados, sedas ventanas con rejas de fundición de tubo. En la planta superior se disponen un balcón centrado empotrado y ventanas a los lados con rejería de fundición de tubo. En la fachada lateral se dispone una composición de vanos irregulares, destacando el cierre vertical de forja de cuadrado con guardapolvo. Un zócalo abujardado pintado en color gris recorre toda la fachada, mientras que el resto del paramento se encuentra enlucido a la cal en color blanco. La cubierta es a dos aguas con teja cerámica curva.

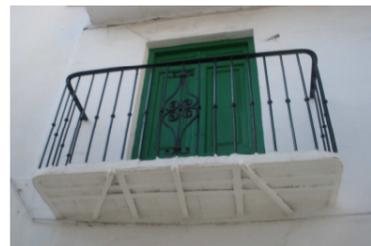
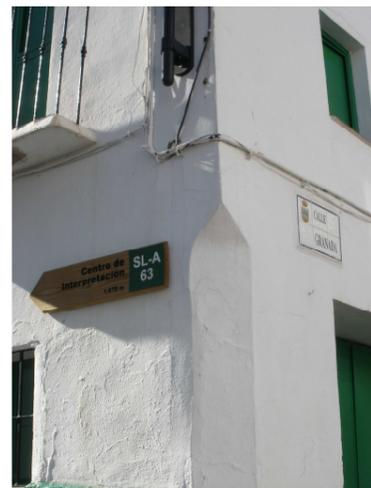
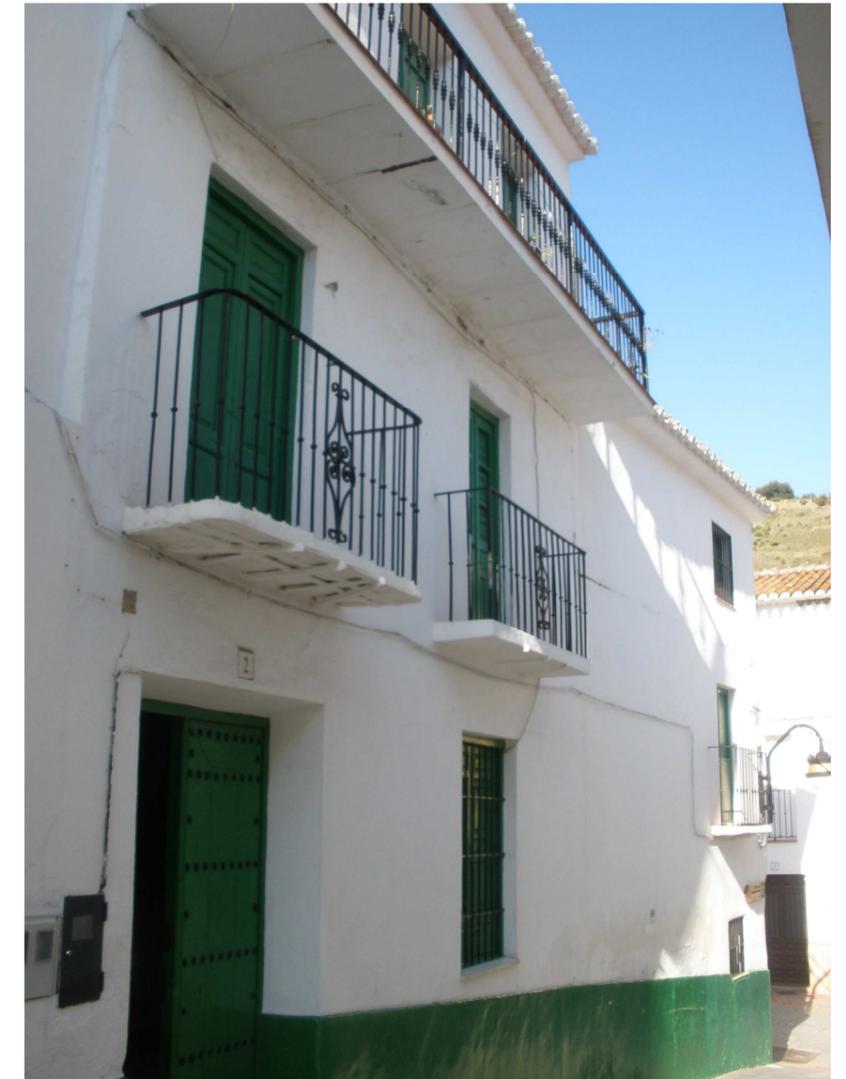
3E.20

ESTADO DE CONSERVACIÓN: muy bueno

OBSERVACIONES: El zócalo se aconseja eliminarlo por alterar la imagen tradicional de las viviendas de la localidad. Para restituir esta imagen, sería aconsejable también eliminar la tercera planta que se construyó sobre la originaria cubierta inclinada de teja cerámica, según fuentes orales.

DESCRIPCIÓN: Vivienda unifamiliar en esquina de bajo más dos plantas de altura cuya fachada se articula en torno a dos ejes de vanos adintelados dispuestos con regularidad. En la izquierda se emplaza el vano de acceso, con doble puerta de madera con clavetería. A su derecha, una ventana con rejería de cuadradillo. Sobre ellos, dos balcones de forja de cuadradillo. Finalmente, la tercera planta, fruto de eliminar la cubierta inclinada de teja cerámica, se emplaza un balcón corrido contemporáneo. Un zócalo pintado en color verde recorre toda la fachada, mientras que el resto del paramento se encuentra enlucido a la cal en color blanco. La cubierta es inclinada de teja curva cerámica.
