**GRADO DE PROTECCIÓN:** EDIFICADO NIVEL 3

# **VIVIENDA**

3E.01

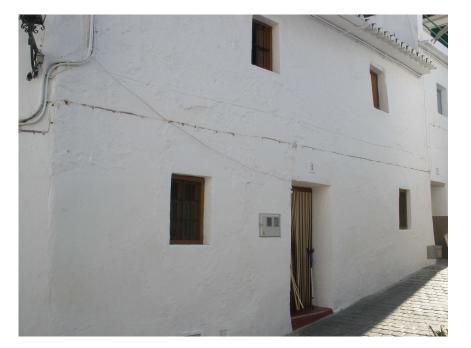
ESTADO DE CONSERVACIÓN: Muy bueno.

**OBSERVACIONES:** Se encuentra en un estado de conservación excepcional.

**DESCRIPCIÓN:** Vivienda unifamiliar entre medianerías de bajo más una cámara superior. La fachada presenta una clara desproporción entre macizo y vano a favor del primero. Los huecos son adintelados, mostrando un reducido tamaño y una gran sencillez. Todas las ventanas tienen una reja de fundición de tubo excepto la superior derecha, que se protege con contraventana de madera. La totalidad de la superficie de la fachada está encalada. La cubierta se resuelve a dos aguas con teja cerámica curva.

- Altura.
- Composición y encalado de fachadas.
- Rejas y carpinterías originales.
- Revestimiento exterior.
- Cubierta inclinada de teja cerámica curva.

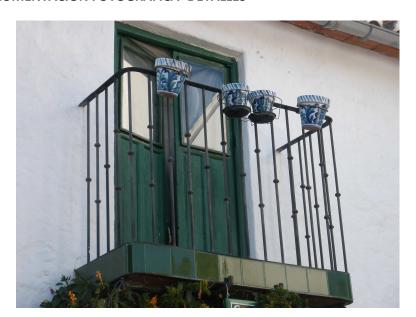
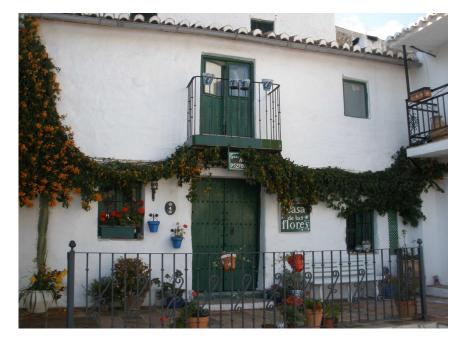
3E.02

**ESTADO DE CONSERVACIÓN:** Muy bueno.

**OBSERVACIONES:** Se encuentra en un estado de conservación excepcional.

**DESCRIPCIÓN:** Vivienda unifamiliar entre medianerías de bajo más una planta de altura cuya fachada se articula en torno a tres ejes de vanos adintelados dispuestos con regularidad y simetría. En el centro se emplaza el vano de acceso, con doble puerta de madera con clavos. A ambos lados, sendas ventanas conservan la carpintería original y rejas de fundición de tubo. En la planta superior se dispone un balcón central de fundición y una ventana a su derecha sin rejería. La totalidad de la superficie de la fachada se encuentra enlucida a la cal. La cubierta se resuelve a dos aguas con teja cerámica curva.

- Altura.
- Composición y encalado de fachadas.
- Rejería y carpinterías.
- Cubierta inclinada de teja cerámica curva.

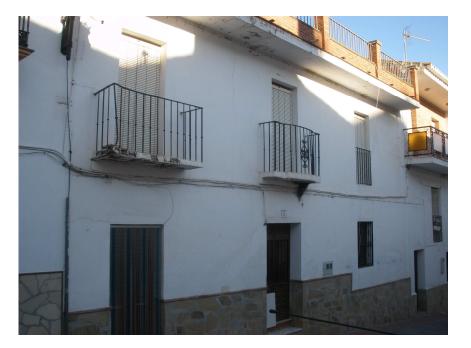
ESTADO DE CONSERVACIÓN: Medio.

**DESCRIPCIÓN:** Vivienda unifamiliar entre medianerías de bajo más una planta de altura cuya fachada se articula en torno a tres ejes de vanos adintelados dispuestos con regularidad y simetría. El acceso se produce por el vano central y en el lateral izquierdo se encuentra otro acceso que posiblemente sea a otra propiedad. En la planta superior se disponen un balcón preñado central y otro en la parte izquierda, ambos de forja de cuadradillo. Los vanos derechos poseen rejería moderna. Un zócalo de pizarra recorre toda la fachada, mientras que el resto del paramento se encuentra enlucido a la cal en color blanco. La cubierta es plana, resultado de una probable sustitución reciente del primitivo tejado.

**OBSERVACIONES:** El zócalo y la terraza se integran mal en el edificio y altera las características de las viviendas tradicionales del casco antiguo de La Viñuela. Sería deseable la eliminación, al menos, del vuelo de la terraza, y encalar el zócalo.

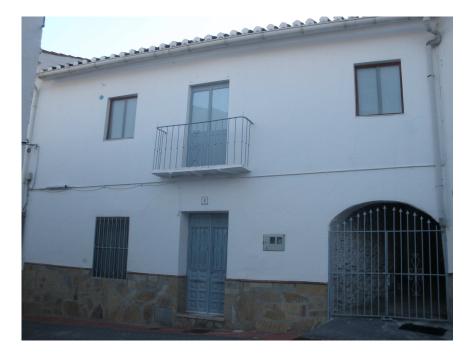
3E.04

ESTADO DE CONSERVACIÓN: bueno

**DESCRIPCIÓN:** Vivienda unifamiliar entre medianerías de bajo más una planta de altura cuya fachada se articula en torno a tres ejes de vanos adintelados dispuestos con regularidad y simetría. En el centro de emplaza el vano de acceso. En su parte izquierda se encuentra una ventana con rejas de fundición y en la parte derecha un pasillo cubierto con viguetas de madera que actúa como embovedamiento del arroyo. En la planta superior se disponen un balcón central de fundición y una ventana sin cierro a cada lado. Un zócalo de pizarra recorre toda la fachada, mientras que el resto del paramento se encuentra enlucido a la cal en color blanco. La cubierta es a dos aguas con teja cerámica curva.

**OBSERVACIONES:** El zócalo con aplacado de pizarra se integra mal y distorsiona la estética del edificio. Debería ser eliminado. De igual modo, el

color gris de la rejería debería ser sustituido por negr

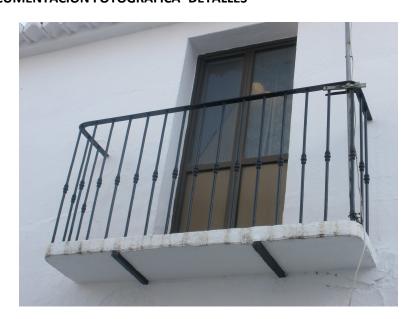
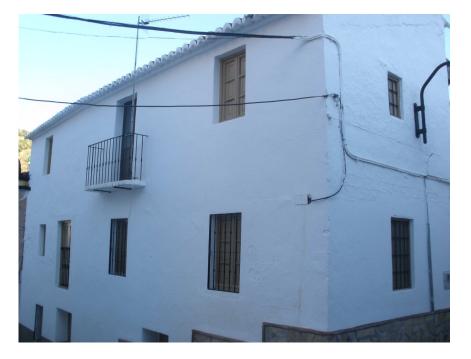
ESTADO DE CONSERVACIÓN: bueno

**DESCRIPCIÓN:** Vivienda unifamiliar en esquina de bajo más una planta de altura. El acceso se realiza en oblicuo, que singulariza a la vivienda, sobre el que se sitúa un moderno balcón corrido. La fachada trasera se divide en tres partes: dos ejes de vanos regulares (el central y el derecho) con ventanas de fundición de tubo en el bajo y en el alto; exceptuando el balcón de fundición del vano superior del eje central. La tercera parte, situada a la izquierda, tiene una composición irregular de vanos, destacando los accesos a los sótanos, creados por el desnivel del terreno, que bien pudieron ser utilizados de bodegas o corraletas. La cubierta es inclinada a dos aguas de teja curva cerámica. Un zócalo de aplacado de pizarra recorre toda la longitud de las fachadas.

**OBSERVACIONES:** El balcón desproporcionado situado sobre el acceso y el zócalo de pizarra afecta negativamente a la imagen tradicional del pueblo. Se recomienda su eliminación.

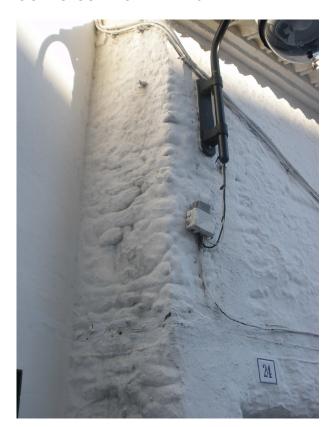
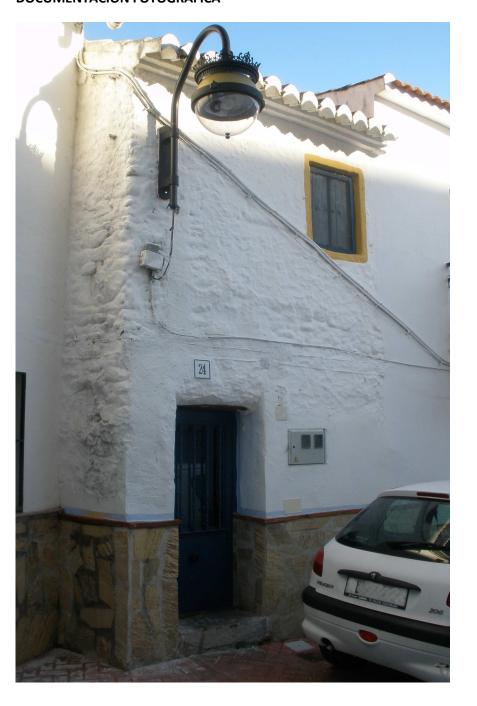
3E.06

ESTADO DE CONSERVACIÓN: muy bueno

**DESCRIPCIÓN:** Vivienda unifamiliar entre medianerías de bajo más una planta de altura cuya fachada se articula en torno a dos ejes de vanos adintelados.

El primer eje lo compone el acceso y el segundo una ventana situada en la primera planta con una doble hoja de madera. La escasa altura de la planta superior indica que se trata de una cámara o sobrao. La fachada dispone de un zócalo de aplacado de pizarra. La cubierta se resuelve a dos aguas con teja cerámica curva. Alero de doble hilada de ladrillo.

**OBSERVACIONES:** La gran farola de la iluminación pública, el zócalo de pizarra y el enmarque de la ventana en color amarillo afectan negativamente a la imagen primigenia de la vivienda. Se recomienda su eliminación.

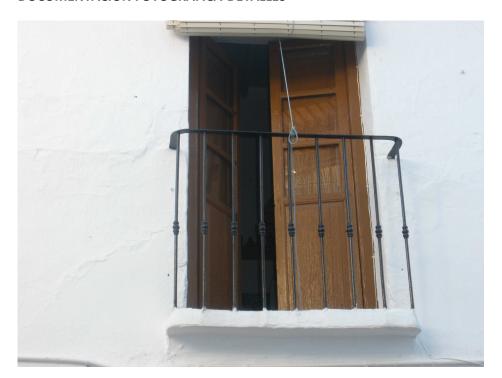
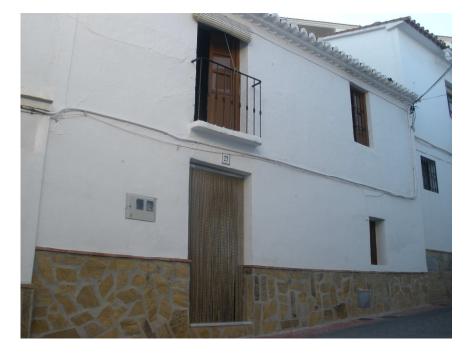
3E.07

ESTADO DE CONSERVACIÓN: bueno

**DESCRIPCIÓN:** Vivienda unifamiliar entre medianerías de bajo más una planta de altura cuya fachada se articula en torno a dos ejes de vanos adintelados dispuestos con regularidad y simetría. En la izquierda se emplaza el vano de acceso con un balcón de fundición sobre él. El eje derecho se compone de una ventana de menos tamaño en el piso bajo y una mayor en el superior. Ambas con reja de fundición de tubo. Un zócalo de aplacado de pizarra recorre toda la facha, quedando el resto de la superficie encalada en color blanco. La cubierta es de teja cerámica curva con un alero de pico gorrión.

**OBSERVACIONES:** El zócalo de aplacado de pizarra desvirtúa la imagen original de la construcción. Se aconseja eliminarlo.

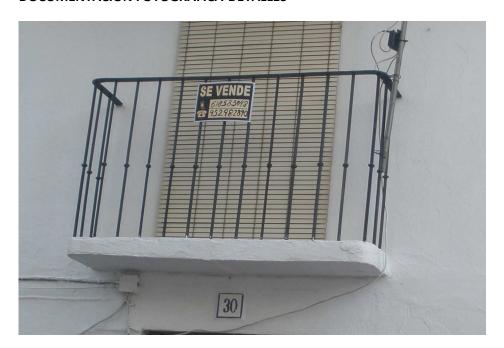
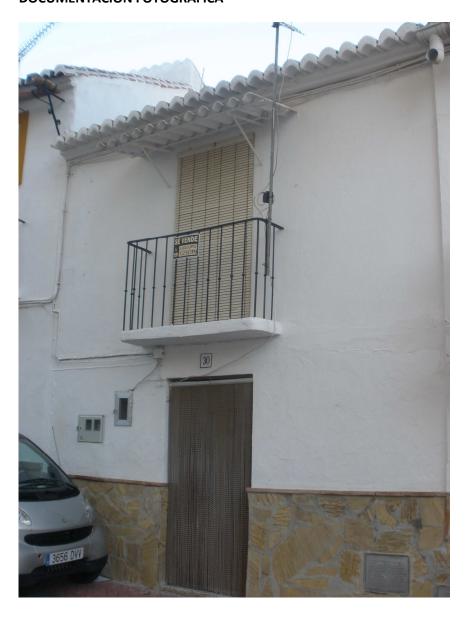
3E.08

ESTADO DE CONSERVACIÓN: muy bueno

**DESCRIPCIÓN:** Vivienda unifamiliar entre medianerías de bajo más una planta de altura cuya fachada se articula en torno a un sólo eje de vanos adintelados dispuestos con regularidad. Sobre el acceso, se sitúa un balcón de forja de cuadradillo. Un zócalo de aplacado de pizarra recorre toda la facha, quedando el resto de la superficie encalada en color blanco. La cubierta es de teja cerámica curva con un alero de doble hilada de ladrillo.

**OBSERVACIONES:** Se aconseja la eliminación del zócalo de aplacado de pizarra que desvirtúa la imagen original de la construcción.

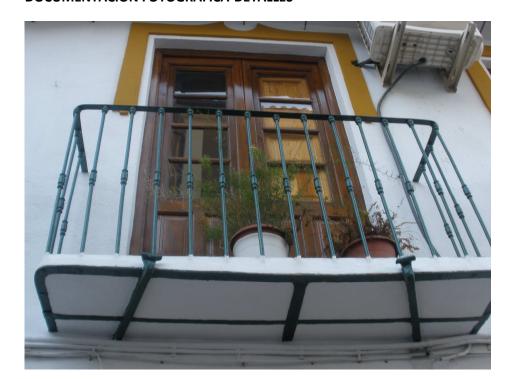
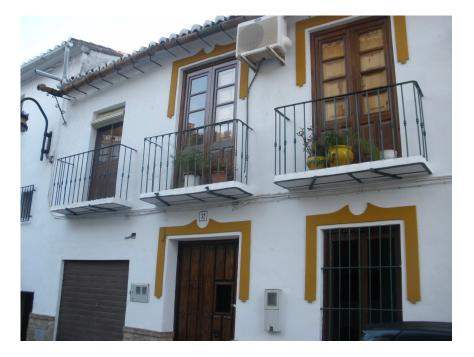
ESTADO DE CONSERVACIÓN: bueno

**DESCRIPCIÓN:** Vivienda unifamiliar entre medianerías de bajo más una planta de altura cuya fachada se articula en torno a tres ejes de vanos adintelados dispuestos con regularidad y simetría. En el centro de emplaza el vano de acceso, con doble puerta de madera con clavetería. A su derecha se sitúa una ventana con rejería de fundición de tubo, mientras que a su izquierda, una cochera. En la planta superior se disponen tres balcones de fundición. Todos los vanos menos los del eje izquierdo, poseen un enmarque de yeso pintado en color ocre. Recorre la fachada una zócalo de aplacado de pizarra, mientras que el resto del paramento se encuentra enlucido a la cal en color blanco. La cubierta es a dos aguas con teja cerámica curva

**OBSERVACIONES:** La cochera de reciente construcción rompe con la simetría original. El zócalo con aplacado de piedra constituye un elemento ajeno a la tipología tradicional de la localidad, por lo que se considera un elemento distorsionante que debería ser eliminado. De igual modo, la maquinaria del aire acondicionado altera la imagen de la edificación, por lo que se aconseja situarlo en otro lugar menos visible.

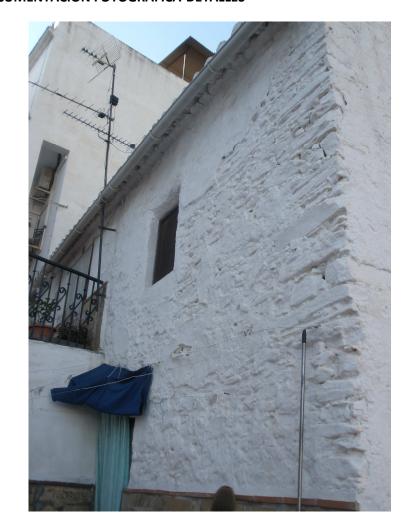
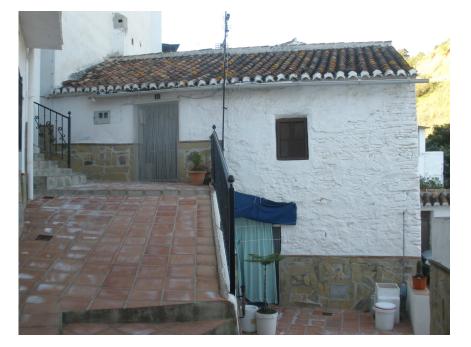
3E.10

VALOR PATRIMONIAL: Tipológico. Antropológico. La integración de la roca en la cimentación constituye un hecho de una relativa frecuencia en la arquitectura doméstica de la localidad consecuencia de lo abrupto del terreno, y singulariza la edificación.

**DESCRIPCIÓN:** Edificación de una sola planta de altura con fachada escalonada adaptada al desnivel del terreno. Este desnivel ha permitido la ubicación en el bajo de una habitación con puerta independiente. El acceso principal es por la parte superior teniendo a su derecha una ventana sin rejería. Un zócalo de aplacado de piedra recorre toda la fachada, mientras que el resto del paramento se encuentra enlucido a la cal en color blanco. La cubierta es a dos aguas con teja cerámica curva.

**OBSERVACIONES:** Se aconseja la eliminación del zócalo de aplacado de piedra por alterar la tipología tradicional de la localidad.
