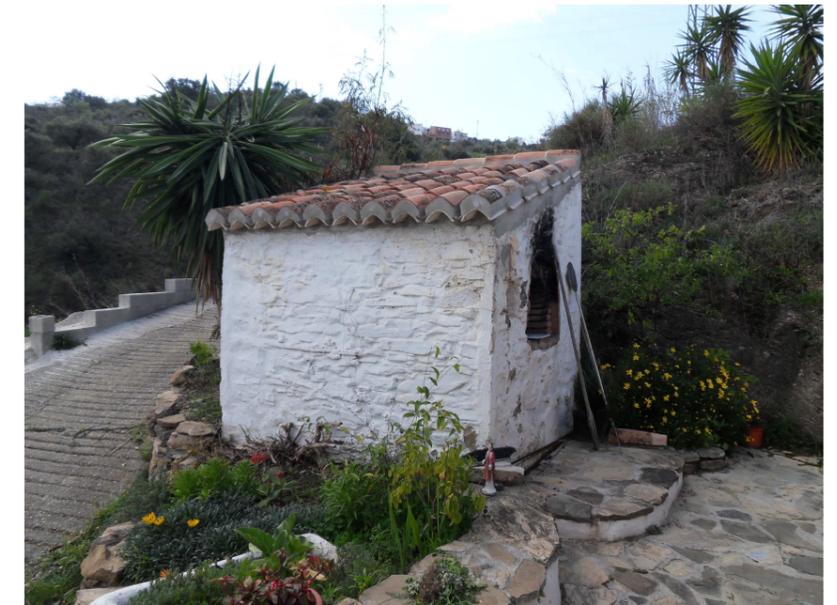
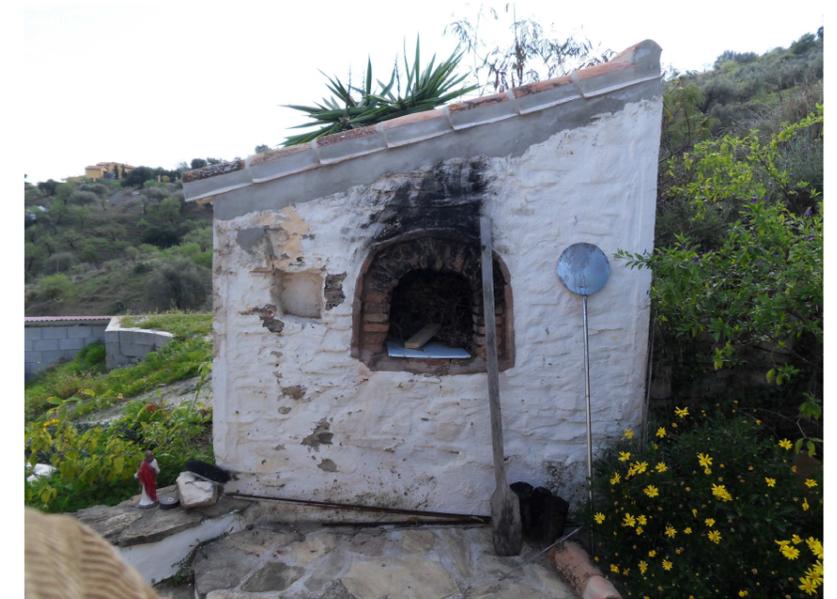
1E.21

ESTADO DE CONSERVACIÓN: muy bueno

DESCRIPCIÓN: Constituye un cuerpo cúbico exento. Se cubre con teja curva cerámica con una sola vertiente. El muro exterior aparece enfoscado y enlucido a la cal de color blanco. La boca del horno es en forma de medio punto decorado con ladrillo visto alrededor de la misma. En su interior se configura una cúpula semiesférica. A su lado izquierdo, se encuentra el candilero, una pequeña hornacina cuadrada en la que se depositaba el candil protegido del viento durante las faenas nocturnas.

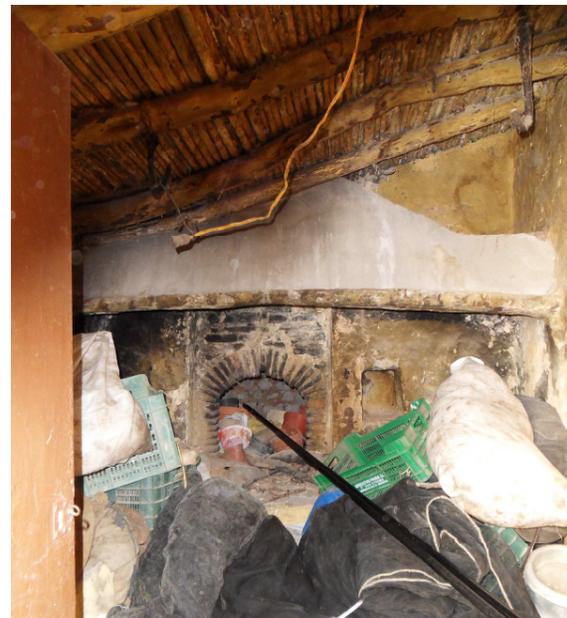
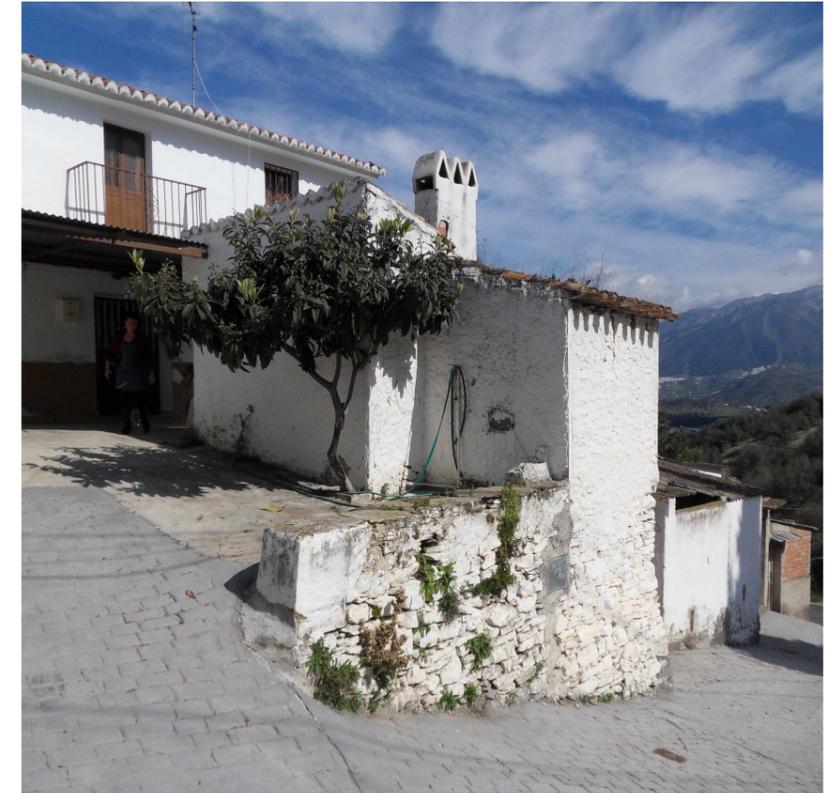
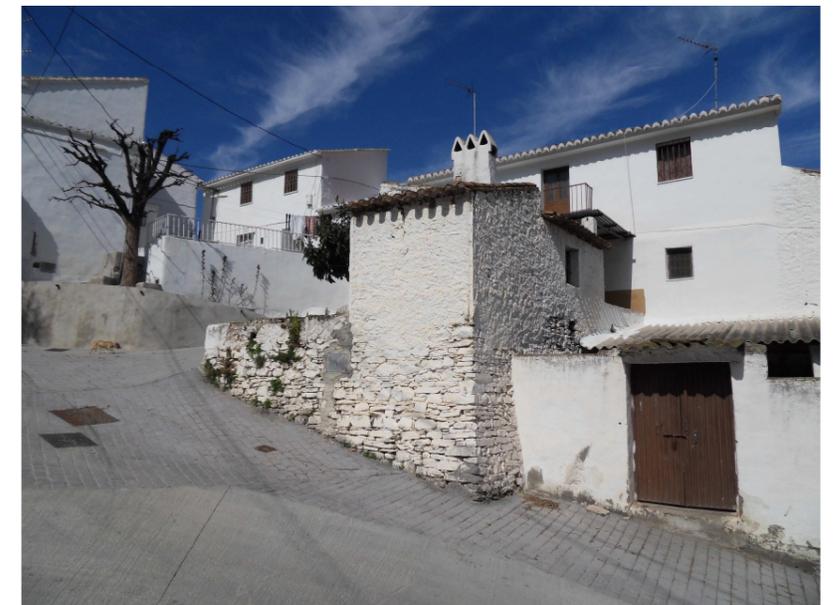
1E.22

ESTADO DE CONSERVACIÓN: bueno

DESCRIPCIÓN: Constituye un cuerpo cúbico exento. Se cubre con teja curva cerámica con una sola vertiente. El muro exterior aparece enfoscado y enlucido a la cal de color blanco. La boca del horno es en forma de medio punto con ladrillo visto alrededor de carácter decorativo. En su interior se configura una cúpula semiesférica. A ambos lados, se encuentran los candileros, una pequeña hornacina cuadrada en la que se depositaba el candil protegido del viento durante las faenas nocturnas. Ante la boca del horno, se encuentra un pequeño habitáculo cubierto con viguetas de madera con teja curva cerámica que protege de la intemperie a los panaderos y sirve de lugar de almacenamiento.

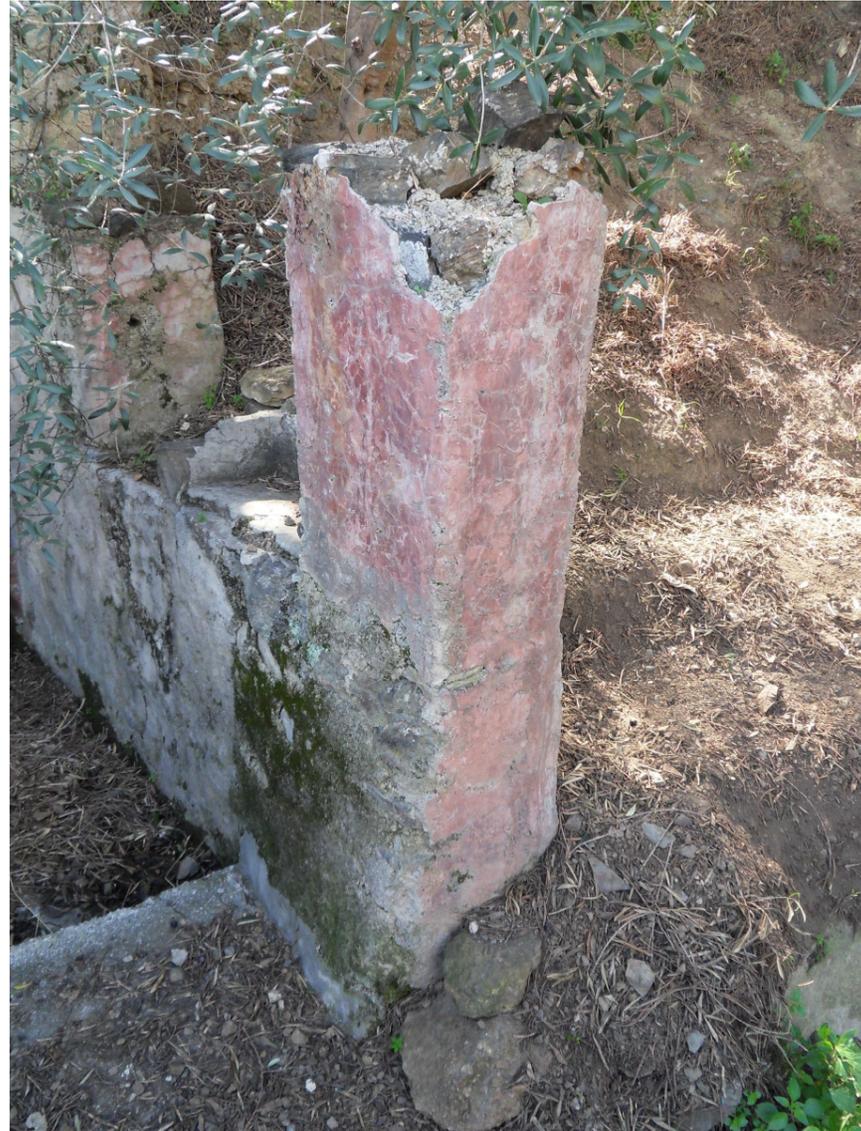
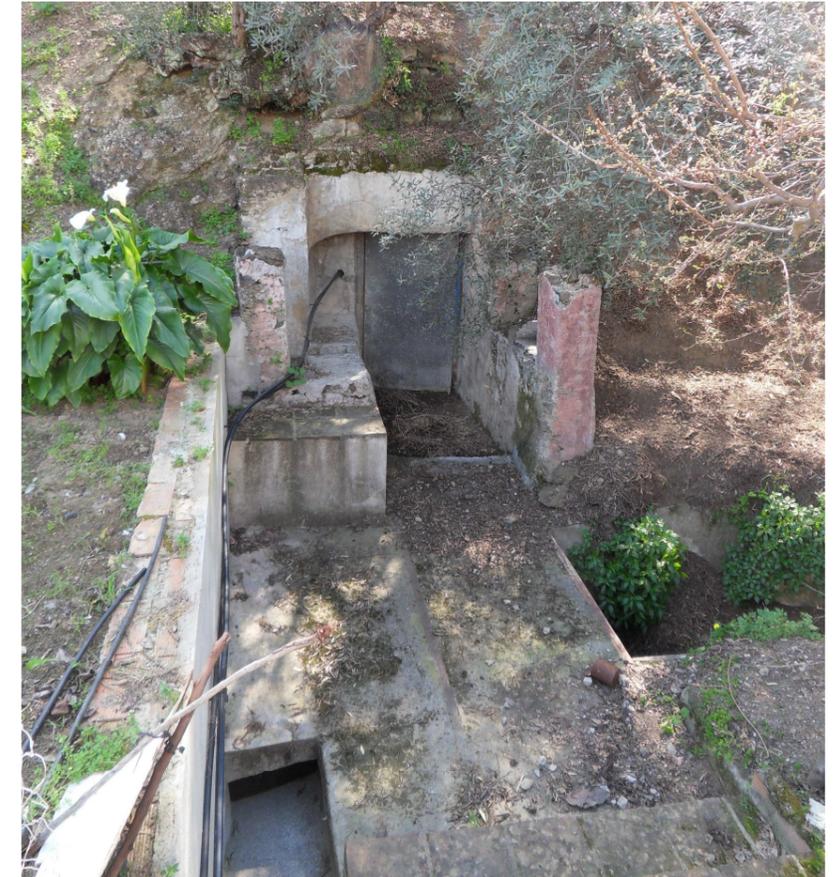
1E.23

ESTADO DE CONSERVACIÓN: Bueno

OBSERVACIONES: Conserva restos de almagra para impermeabilizar en el exterior.

DESCRIPCIÓN: Galería subterránea excavada en la montaña para extraer agua. Se accede a la galería a través de una puerta metálica.

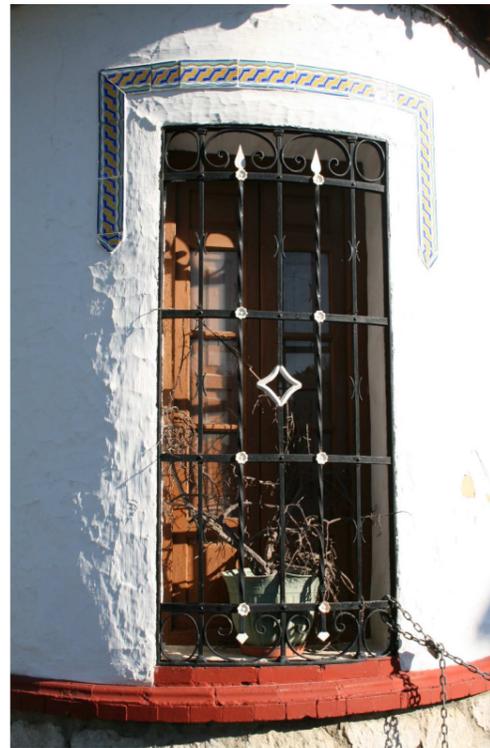
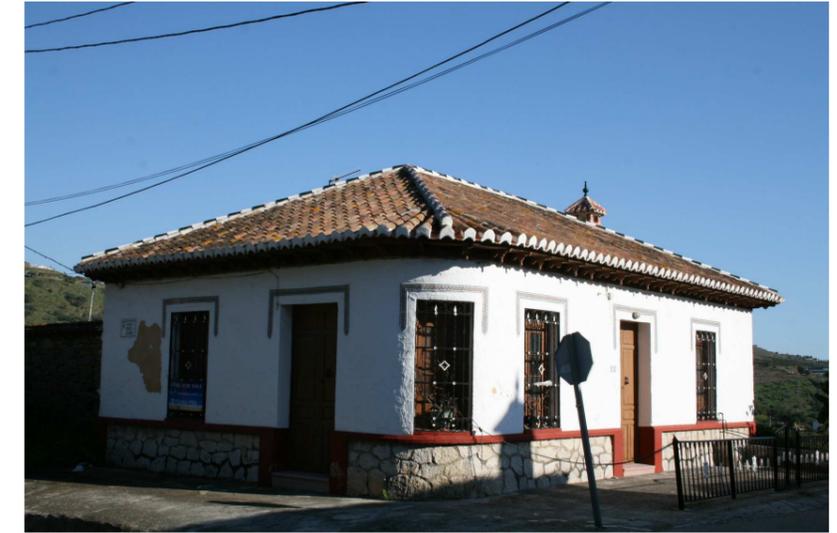
2E.24

ESTADO DE CONSERVACIÓN: muy bueno

DESCRIPCIÓN: Vivienda unifamiliar de una planta en esquina. La fachada principal tiene un acceso con dos ventanas adinteladas a los lados con rejas de cuadradillo muy decoradas con elementos curvilíneos de ejecución reciente. La fachada lateral es igual que la principal con la excepción que la ventana derecha es curva por adaptarse al chaflán. Posee un zócalo de aplacado de piedra y los vanos unos remaques cerámicos. La cubierta es inclinada a cuatro aguas con teja cerámica curva. Destaca el alero de viguería de madera.

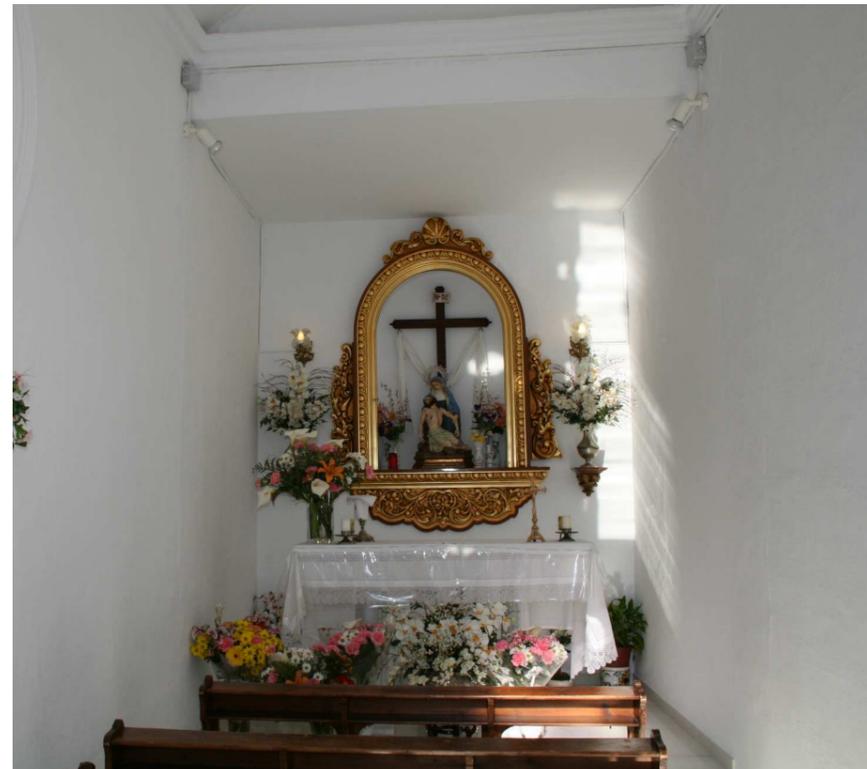
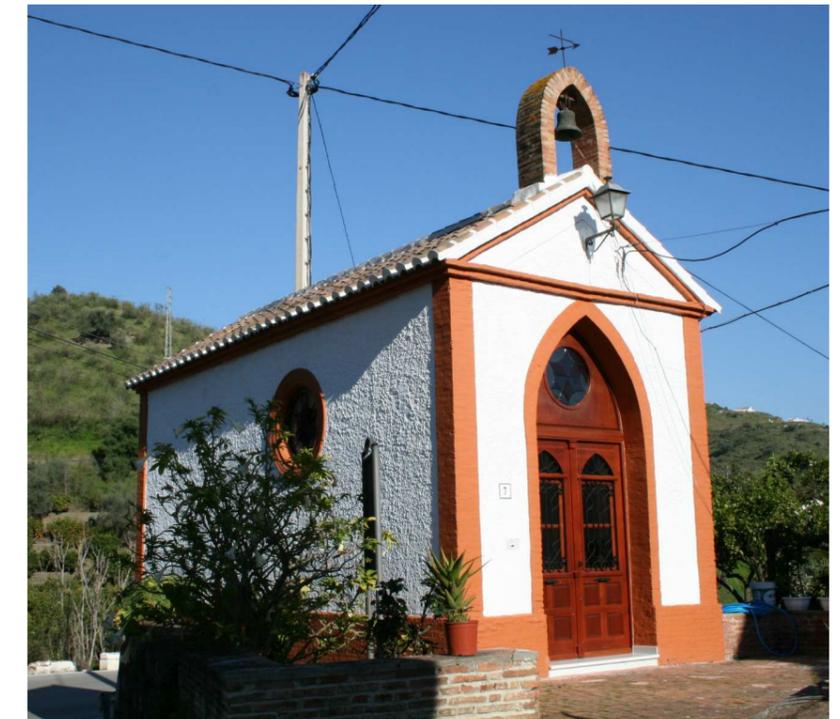
3E.25

ESTADO DE CONSERVACIÓN: muy bueno

OBSERVACIONES: La farola situada en el frontón y la multitud de cableado eléctrico existente sobre la ermita debido al poste de la electricidad situado detrás de la misma, distorsionan el entorno. Se aconseja situar ambos elementos en otro lugar más apropiado.

DESCRIPCIÓN: El templo es una sencilla construcción de planta rectangular con portada en arco apuntado sobre la que se dispone un frontón triangular sobre el que se sitúa una espadaña realizada en ladrillo visto. En el lateral izquierdo dispone de una ventana circular a modo de rosetón

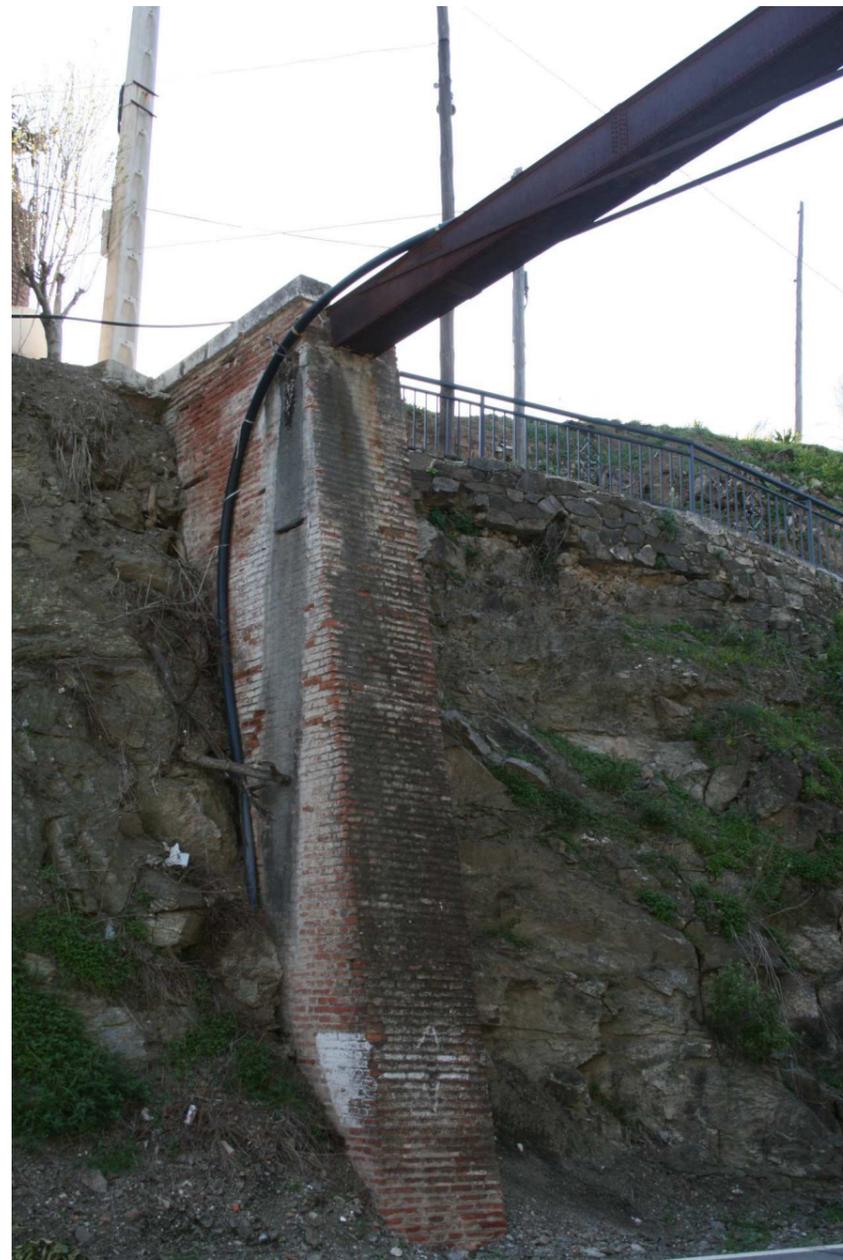
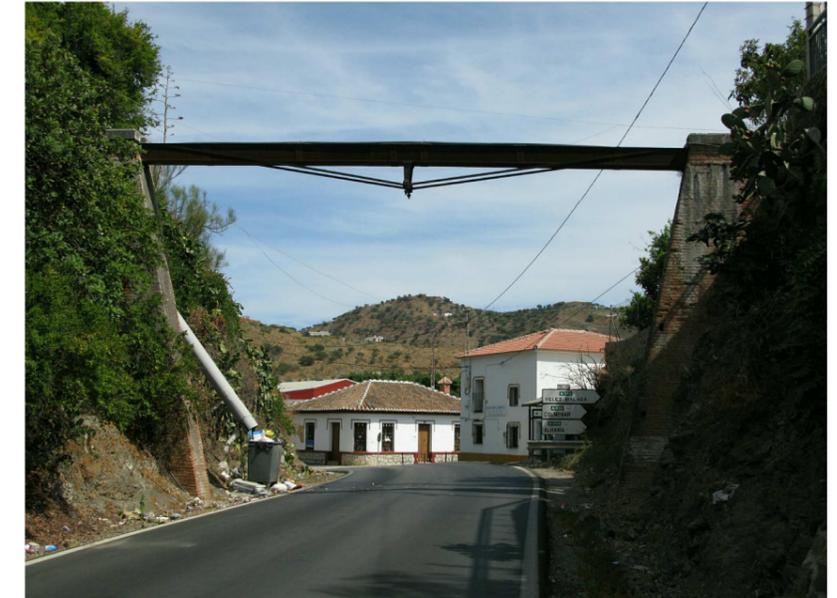
1E.26

ESTADO DE CONSERVACIÓN: Bueno

DESCRIPCIÓN: Acueducto que salva la carretera comarcal compuesto por una viga metálica que actuaba como conducto para el agua. Dicha viga, reforzada por unos tirantes, está anclada en dos pilares de fábrica de ladrillo anclados en el terreno.

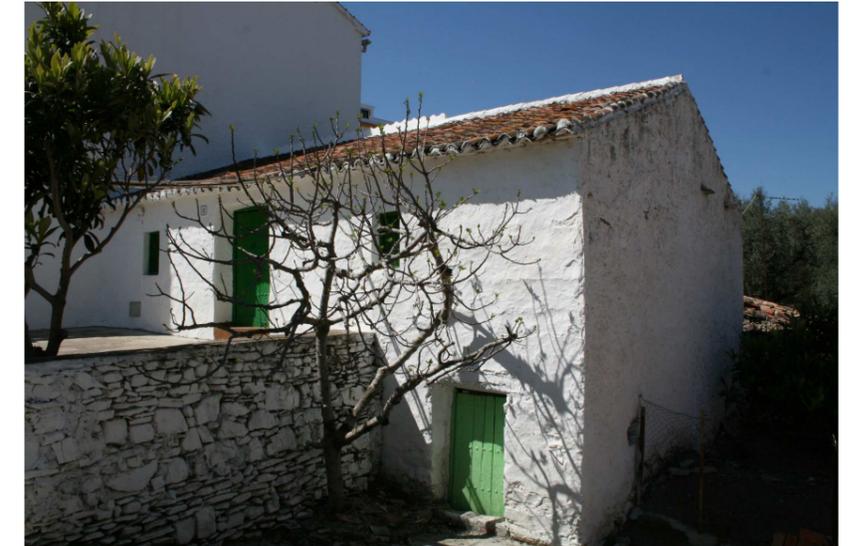
3E.28

ESTADO DE CONSERVACIÓN: Muy bueno

DESCRIPCIÓN: Edificación con habitáculo inferior y una planta de altura con fachada escalonada adaptada al desnivel de la calle. Este desnivel ha permitido la ubicación en el bajo de una habitación con puerta independiente. El acceso principal es por la parte superior teniendo a ambos lados una ventana sin rejería con puerta doble de madera. El paramento se encuentra enlucido a la cal en color blanco. La cubierta es a dos aguas con teja cerámica curva

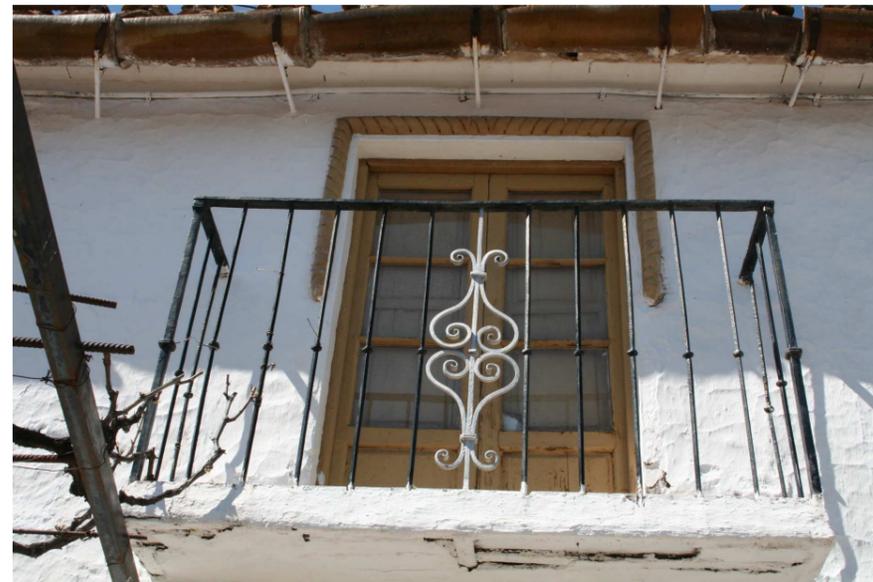
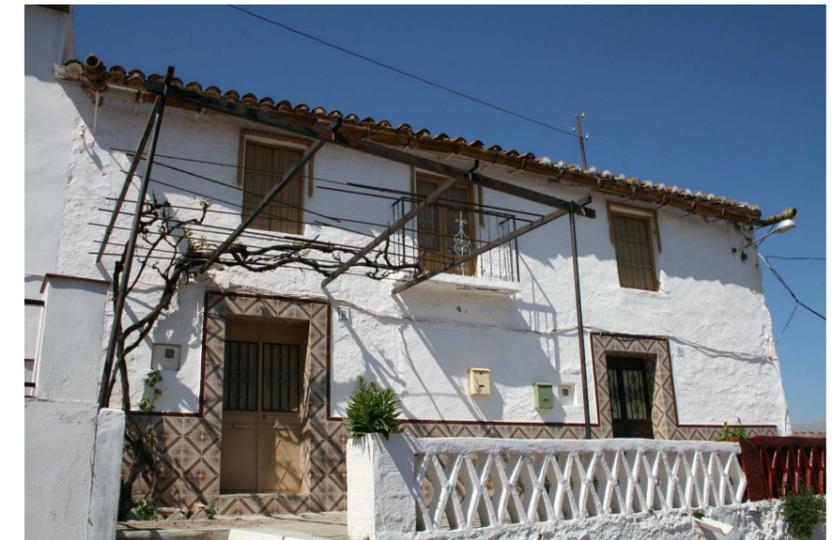
3E.29

ESTADO DE CONSERVACIÓN: bueno

OBSERVACIONES: El zócalo de baldosas cerámicas y el color gris de las rejas alteran el estado original de la construcción. Se aconseja su eliminación.

DESCRIPCIÓN: Vivienda unifamiliar entre medianerías compuesta por tres ejes de vanos. En los bajos de los ejes laterales se sitúan dos accesos teniendo encima cada uno una ventana de rejería de fundición. El eje central posee tan sólo en el piso superior un balcón de forja de cuadradillo. Tiene un zócalo de baldosas de gres que recorre toda la fachada y enmarca los dos accesos. Los tres vanos superiores están remarcados por trenzas de yeso pintadas en color ocre. Cubierta a dos aguas de teja cerámica.
